**Procedimento di esecuzione immobiliare n.76/2018 R.G.E.**

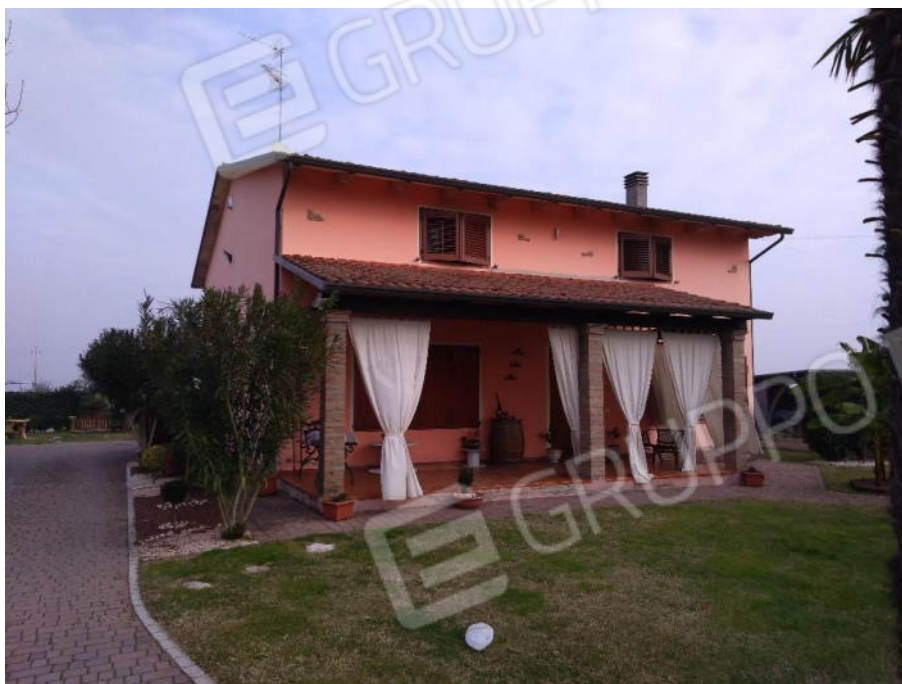
**1 - Fronte principale edificio da Via Guberta**

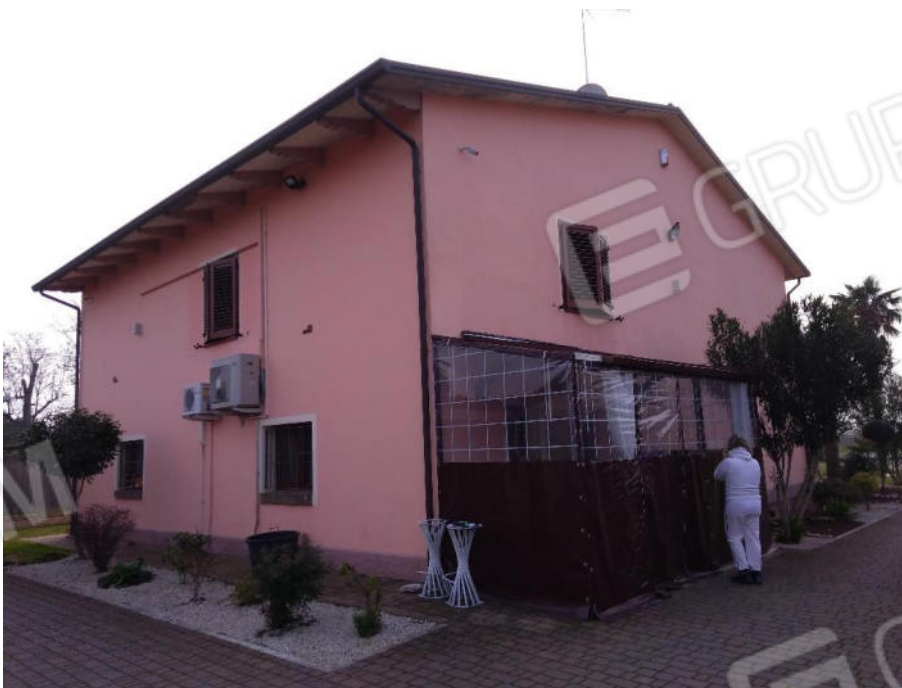
**2- Retro edificio con tettoia da rimuovere**

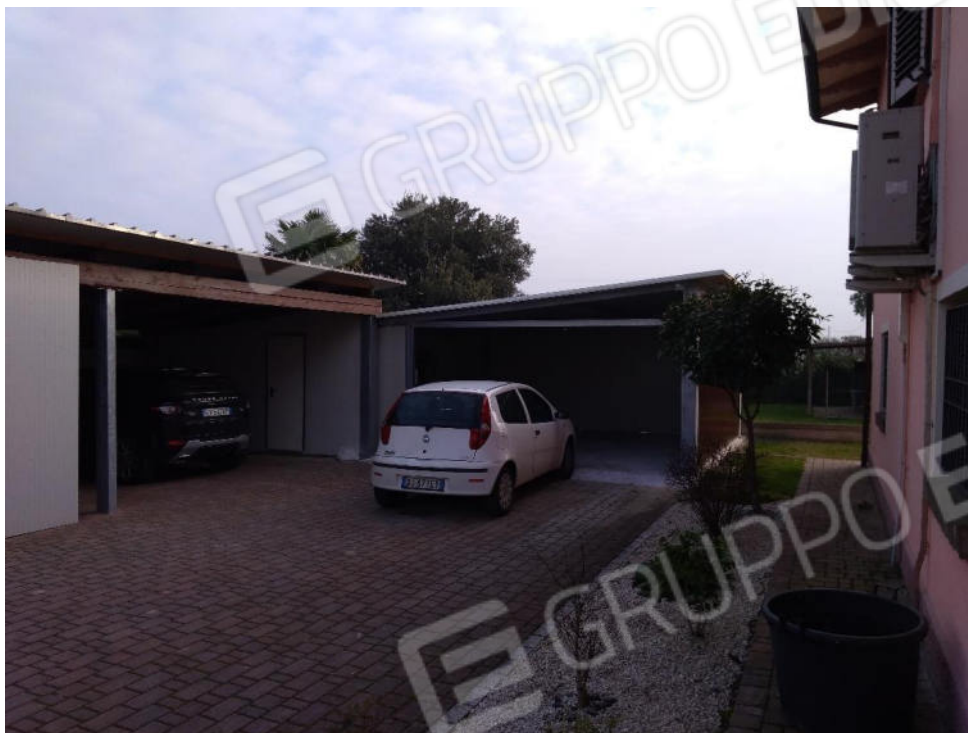
**3- Volumi non autorizzati**

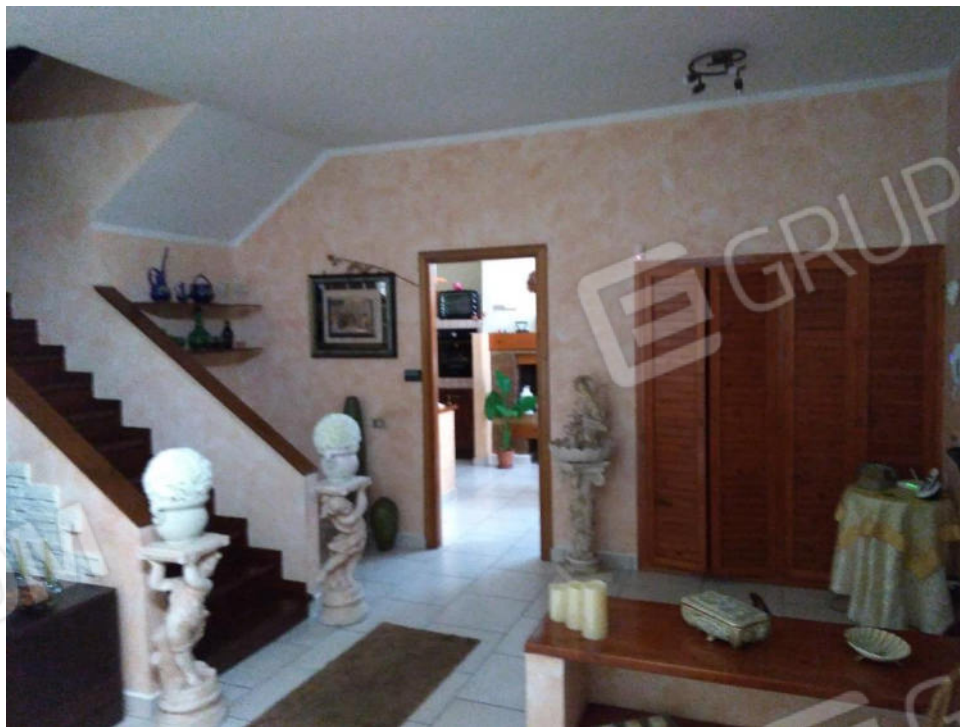
**4- Sala ingresso**

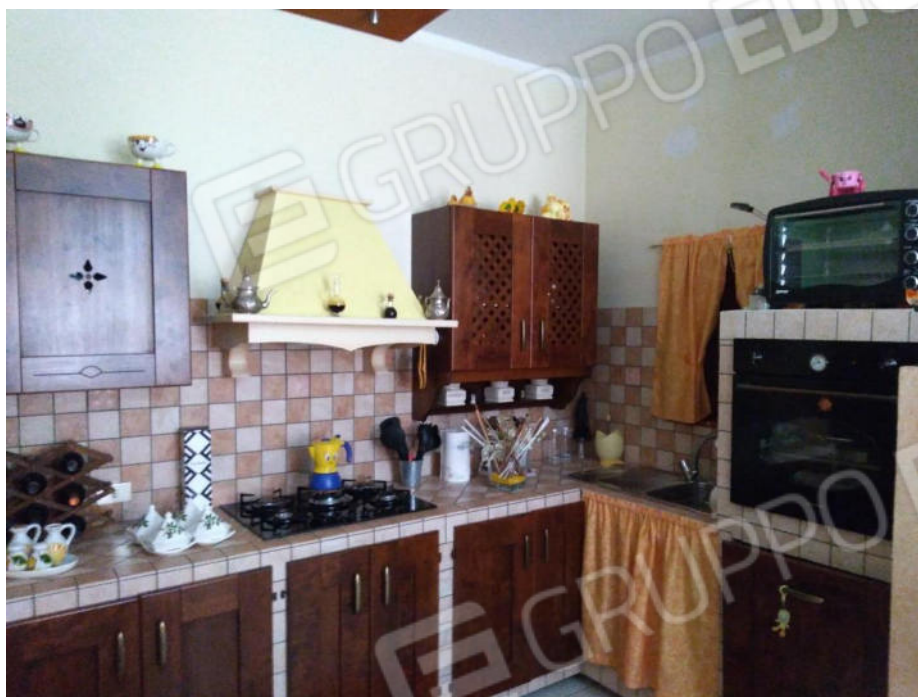
4- Cucina in muratura

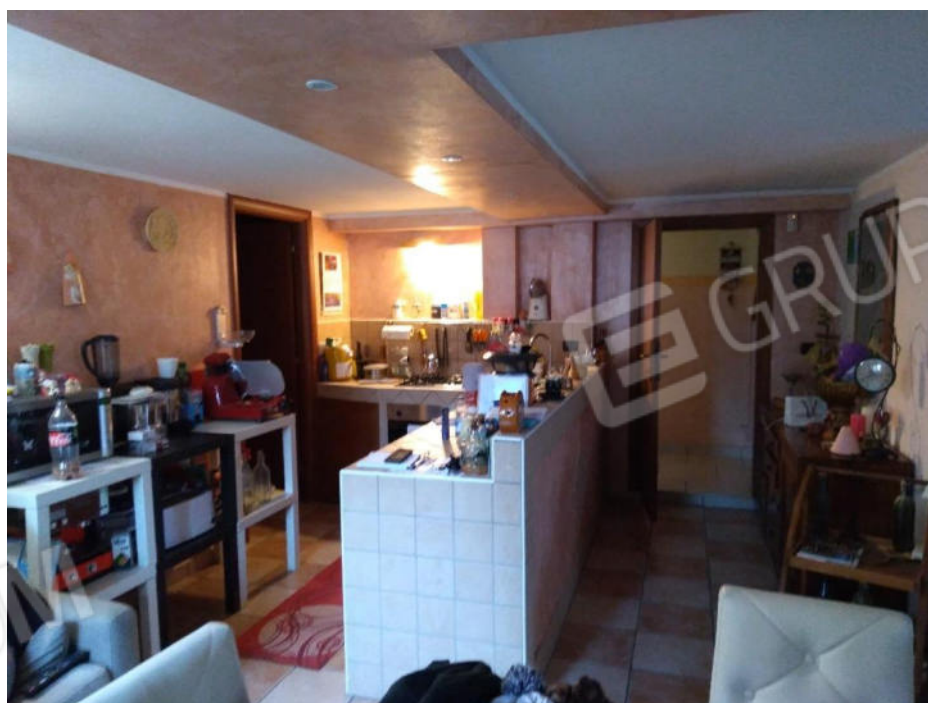
5.Ex autorimessa trasformata in taverna (da ripristinare)

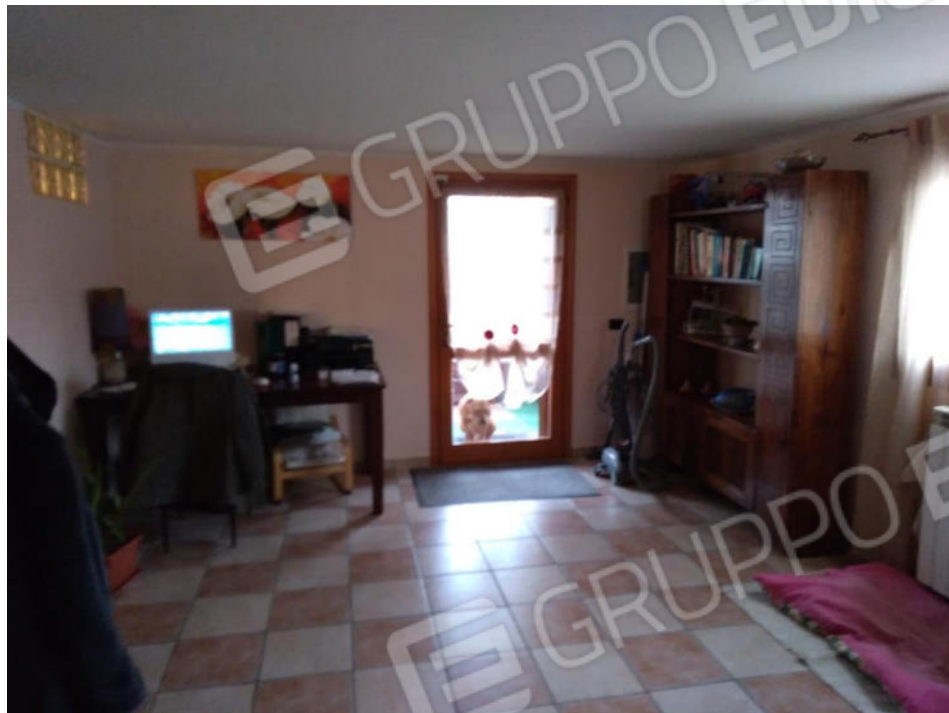
6.Ex autorimessa trasformata in taverna (da ripristinare)

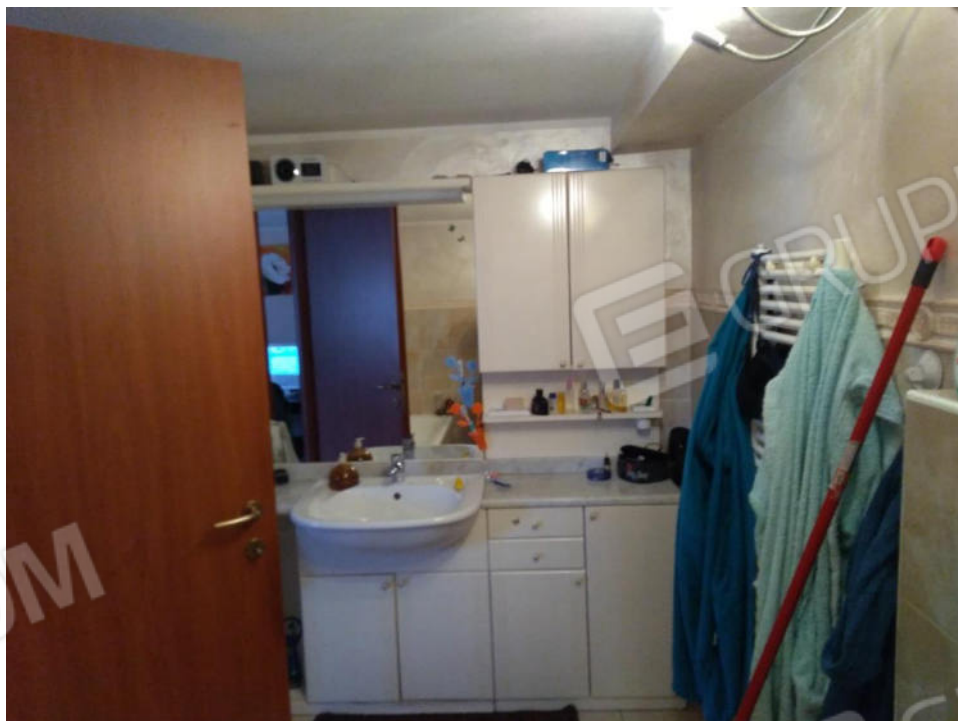
7. Lavanderia PT in ex Rimessa

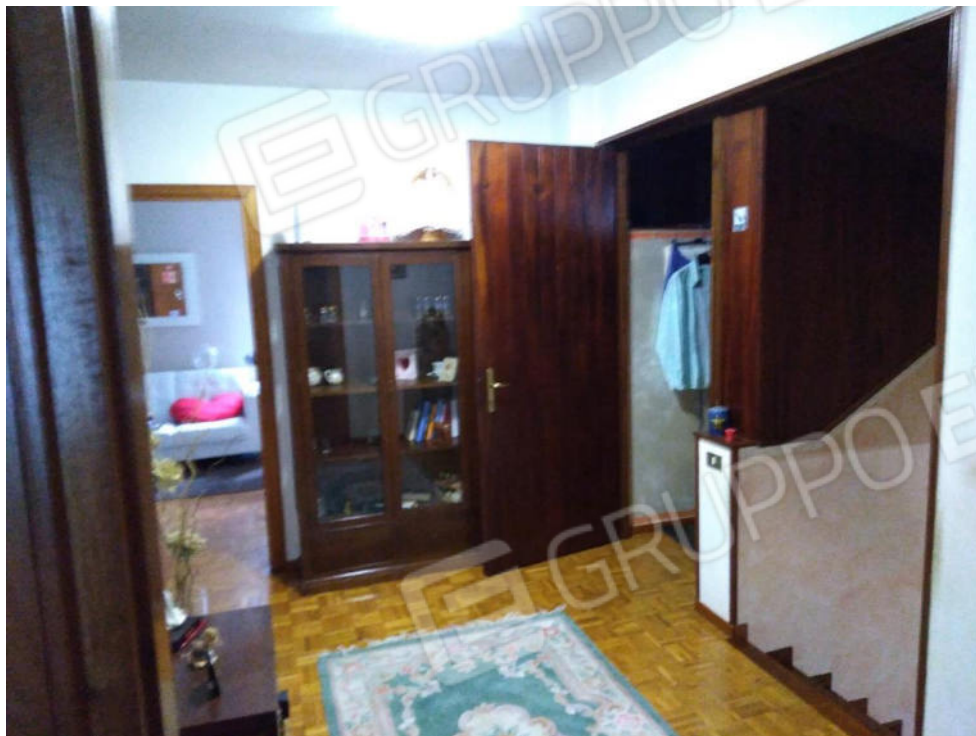
8. Disimpegno piano primo

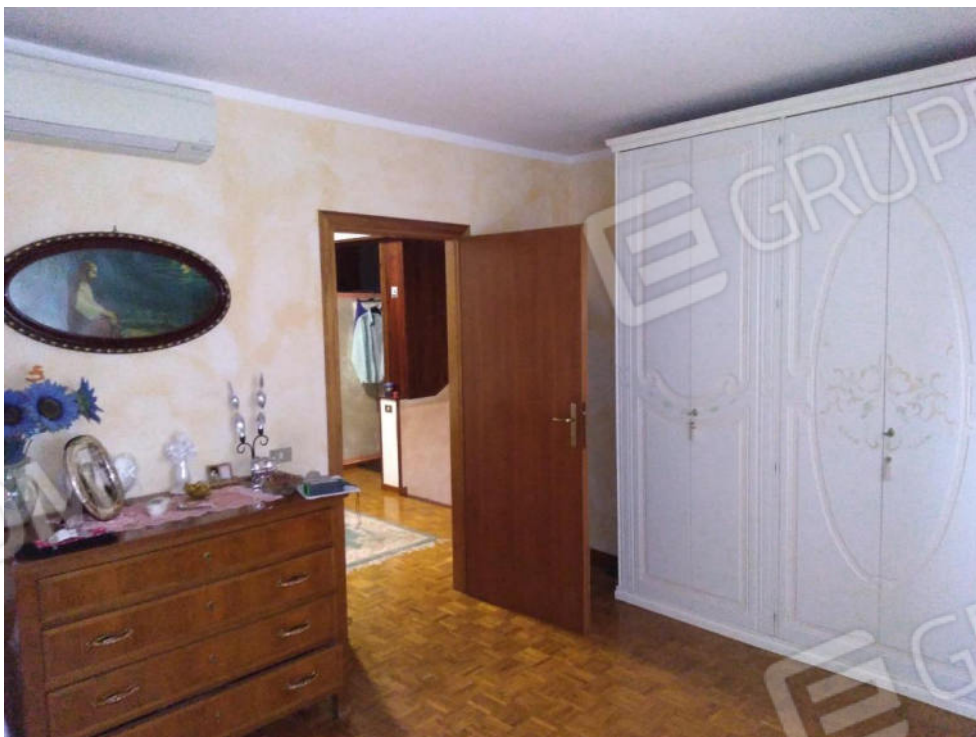
9. Letto matrimoniale

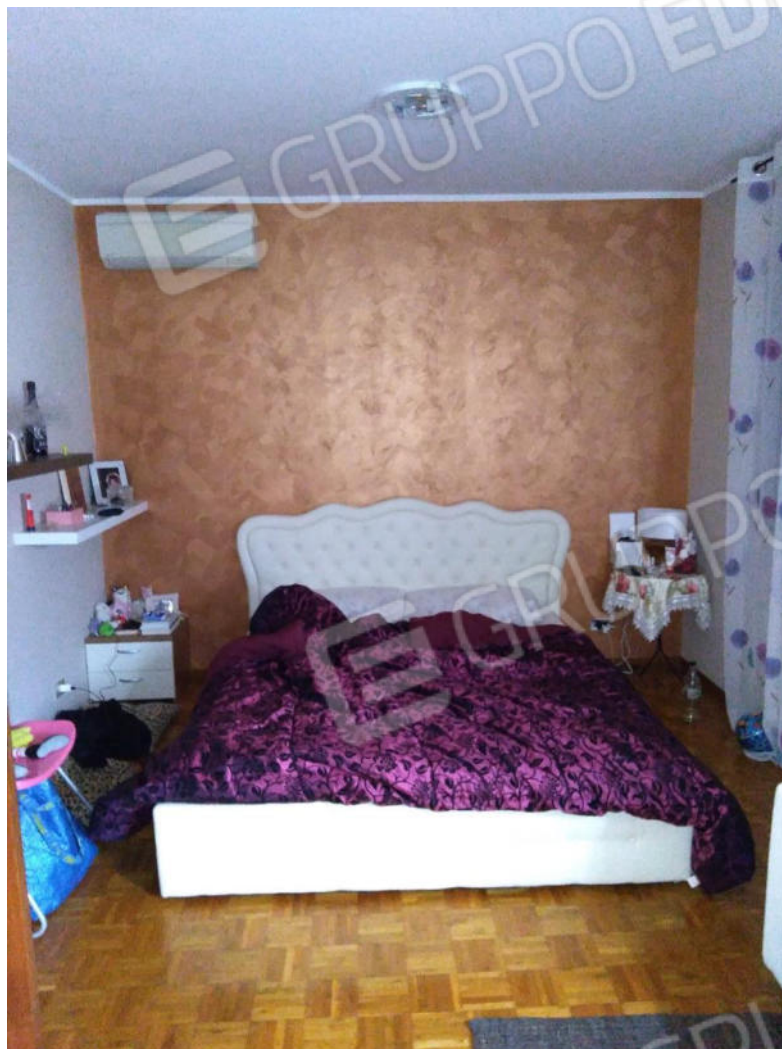
10. Seconda Letto matrimoniale

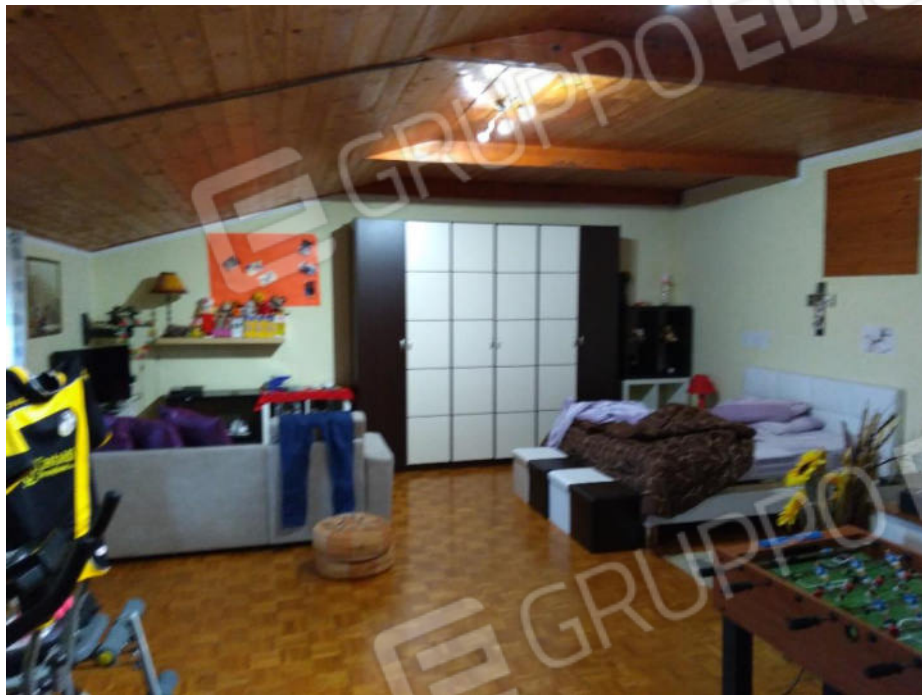
**14. Soffitta abitabile**

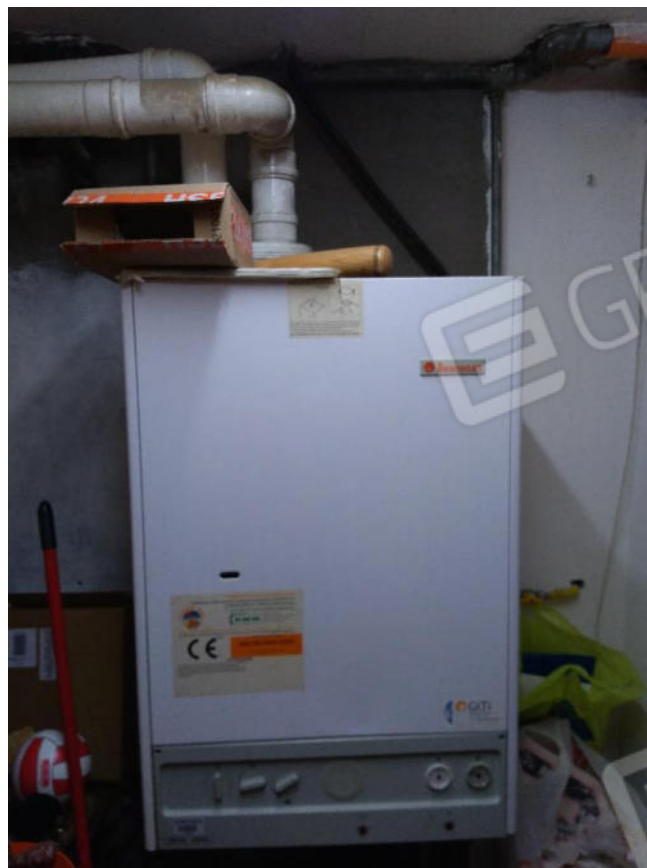
**15. Caldaia murale tipo C**

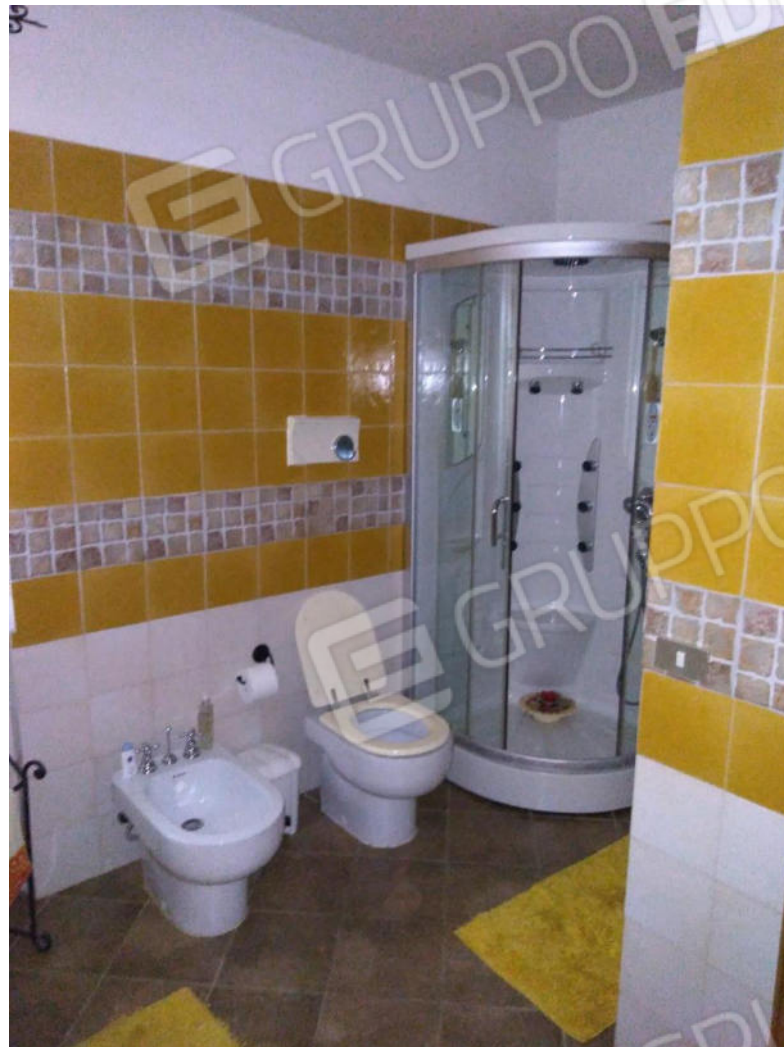
**16. Bagno piano primo**

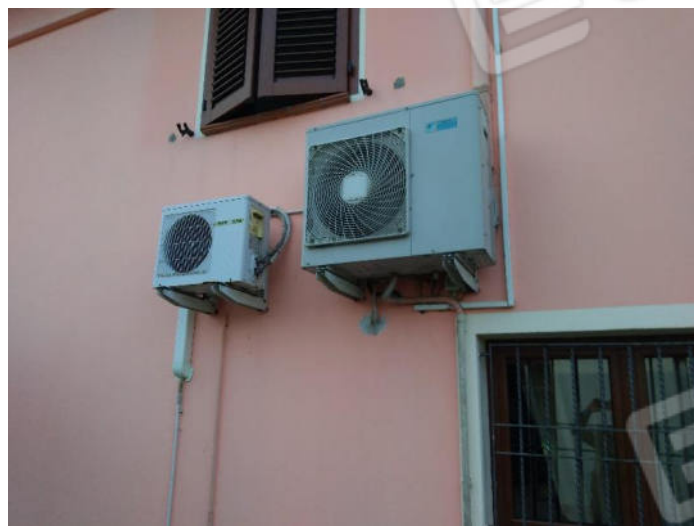
**17. Unità esterne condizionatori**

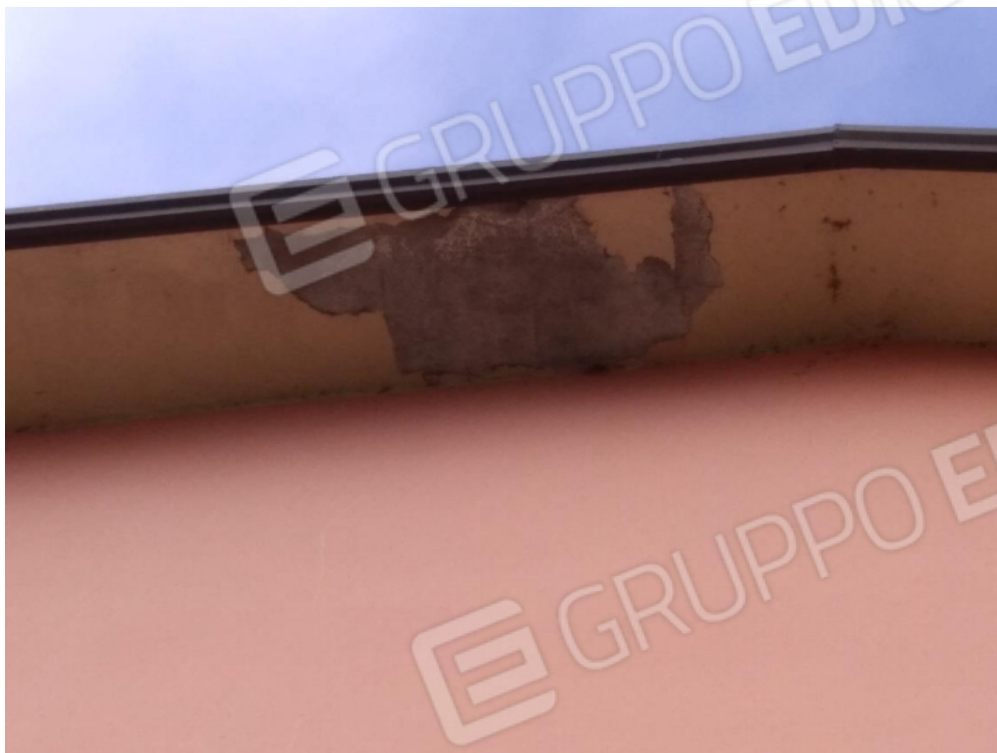
18. Segni di infiltrazioni in copertura, comunque esterne al perimetro.

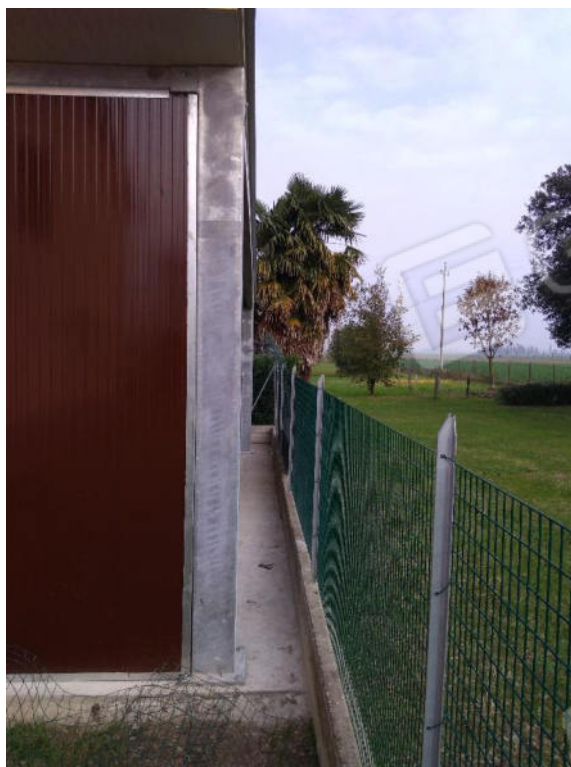
19. Struttura tettoie abusive
