Procedimento di esecuzione immobiliare n.76/2018 R.G.E.

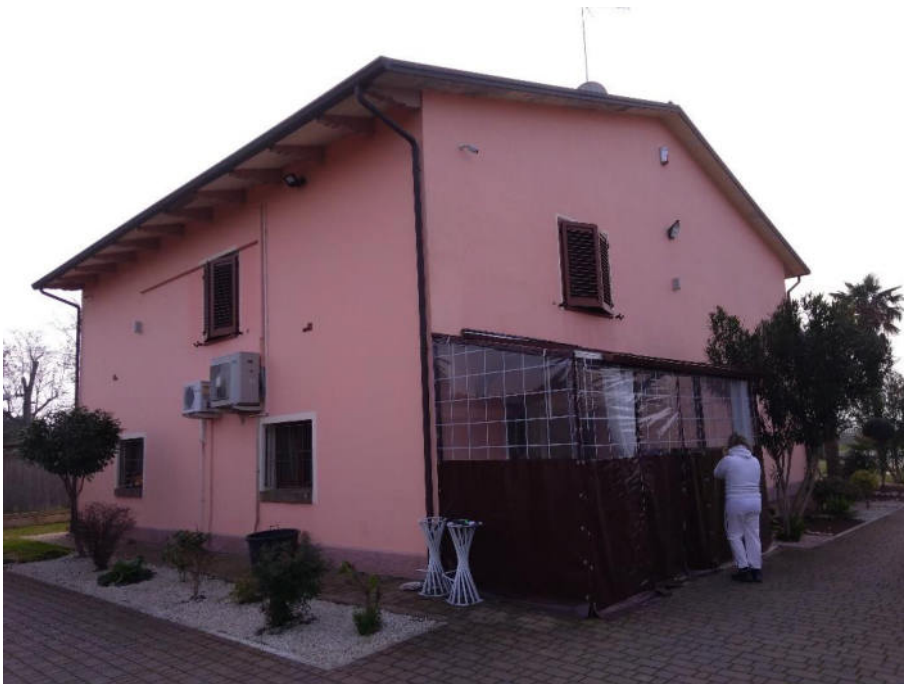
2- Retro edificio con tettoia da rimuovere

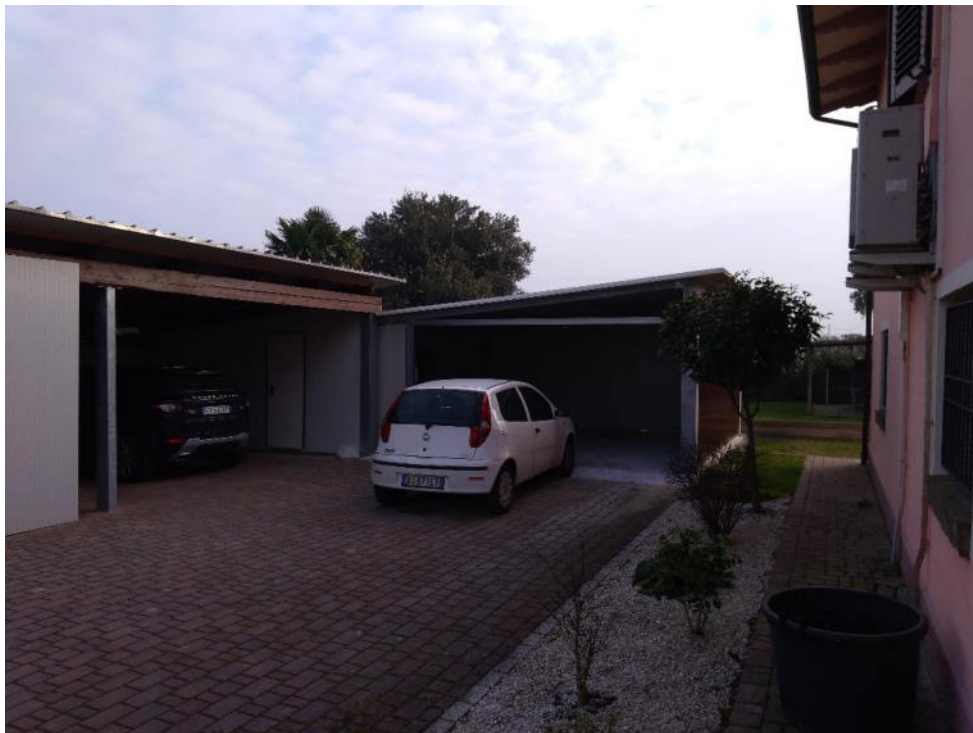
3- Volumi non autorizzati

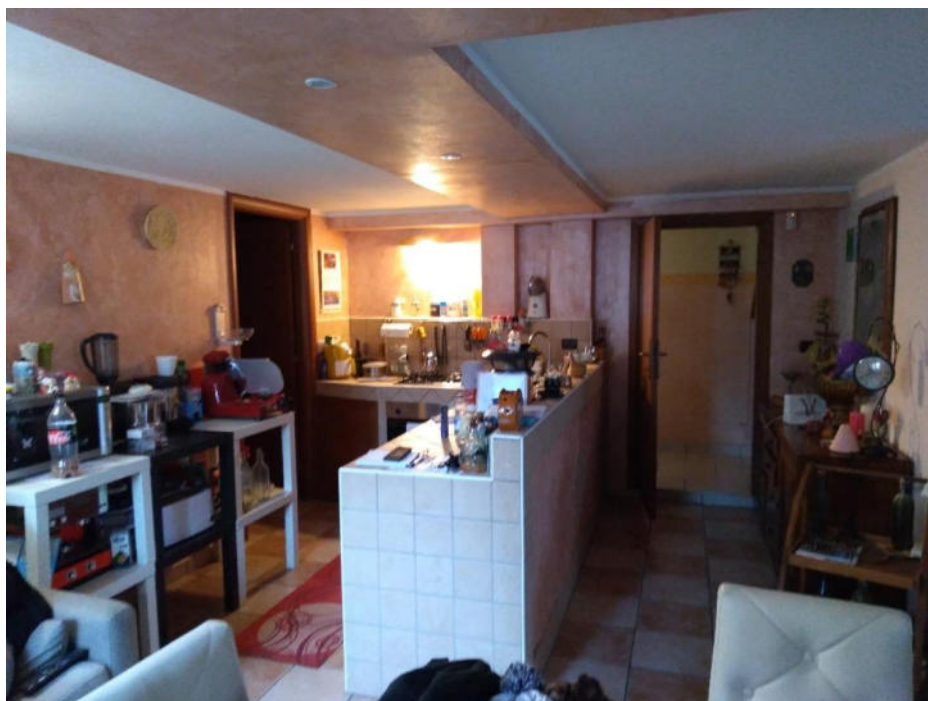
5.Ex autorimessa trasformata in taverna (da ripristinare)

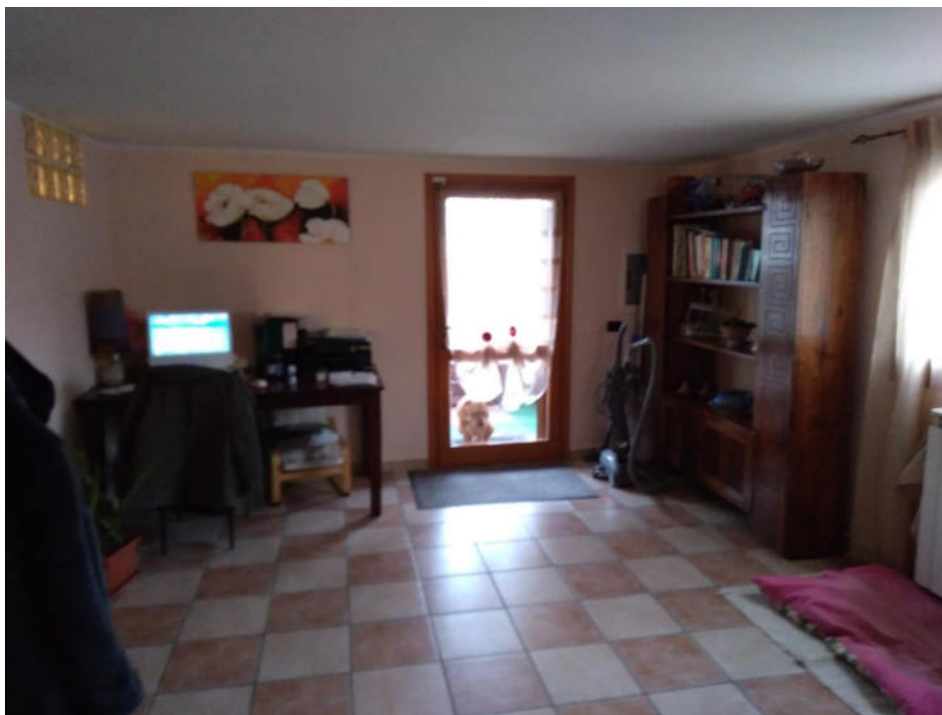
6.Ex autorimessa trasformata in taverna (da ripristinare)

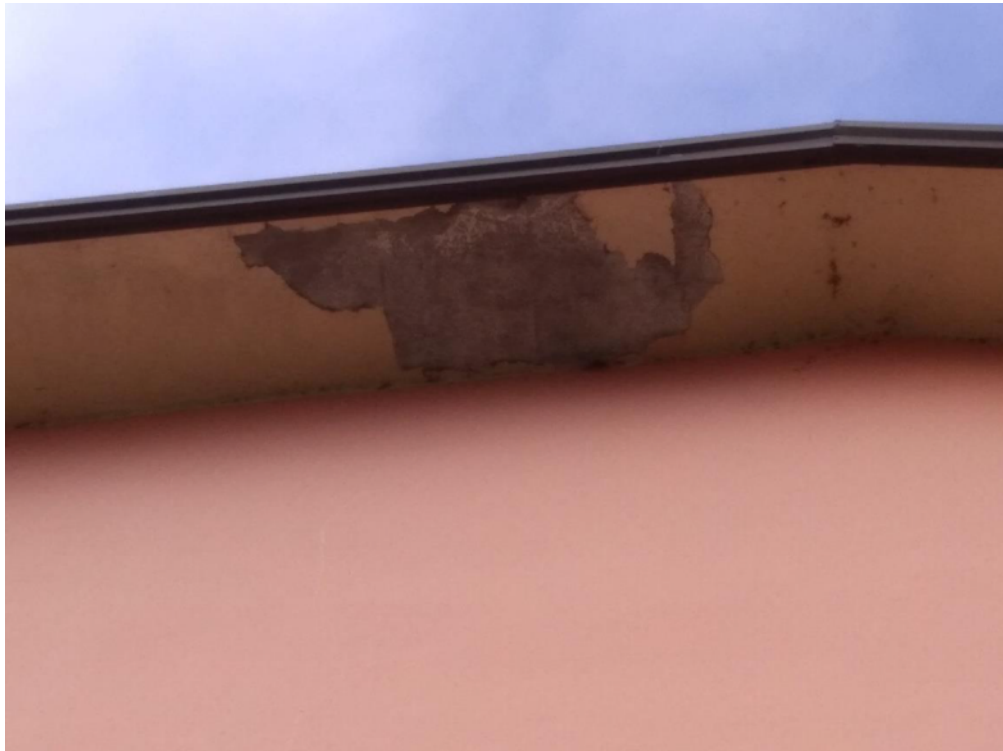
18. Segni di infiltrazioni in copertura, comunque esterne al perimetro.

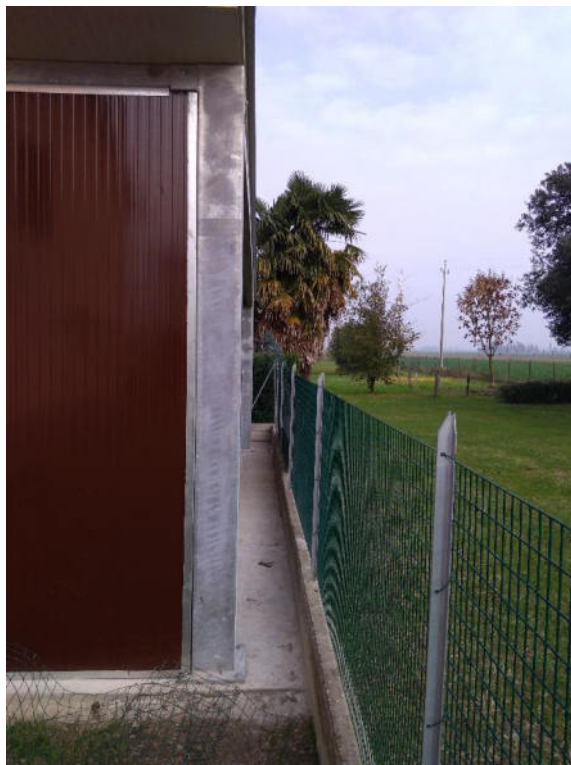
19. Struttura tettoie abusive
